# **Stadt Burgau**

## **Vorhabenbezogener Bebauungsplan "An der Kapuzinerhalle"**

Datum: 13.02.2017

### **Artenschutzrechtlicher Kurzbericht**

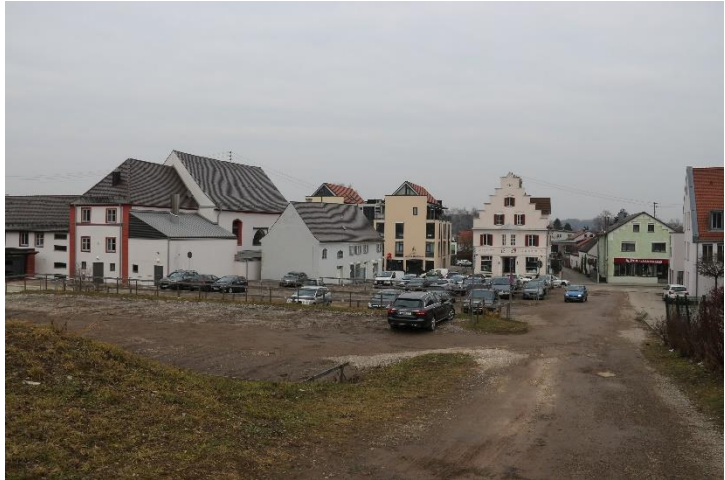
Blick von Süden in Richtung Nordosten auf den Ostteil des Plangebietes. Links im Hintergrund ist die Kapuzinerhalle mit dem (rechts) vorgelagerten Abrissgebäude zu sehen.

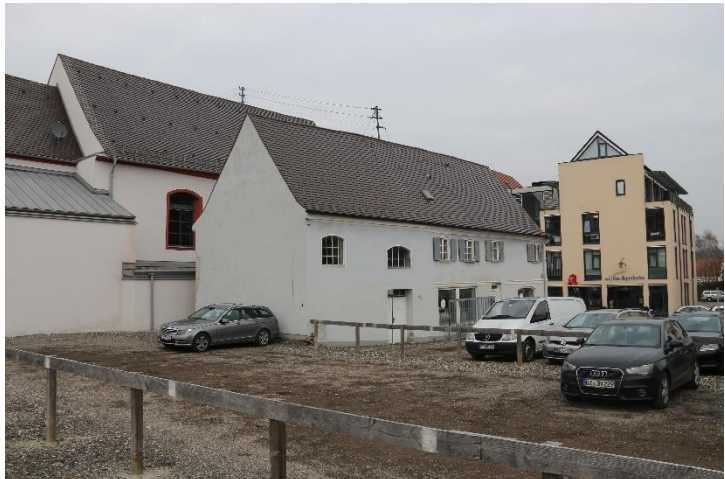
Blick auf das Gebäude Kapuzinerstraße 7. Der abzureißende Gebäudeteil ist links der Fensterläden.

- 6.1 Die Fällung der Gehölze ist außerhalb der Vogelschutzzeit zwischen Oktober und Februar durchzuführen. Auch der Teilabriss des Gebäudes (Kapuzinerstraße 7) ist innerhalb dieses Zeitraumes umzusetzen. Falls beim Abbruch wider Erwarten eine Fledermaus festgestellt werden sollte, ist der örtliche Fledermausschutzbeauftragte zu informieren (zu erfragen bei der Unteren Naturschutzbehörde, Landratsamt Günzburg), das Tier ggf. fachgerecht zu bergen und ggf. der Pflege zuführen zu lassen.

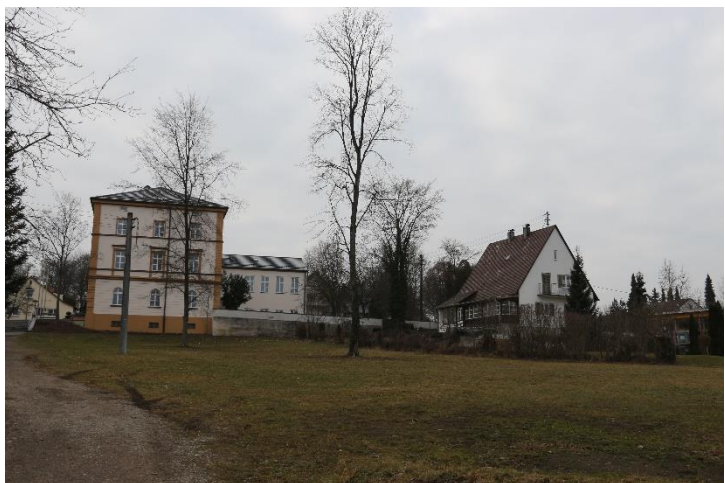
5. Ergebnisse der Untersuchung
  - 5.1 Die Bäume weisen nur einzelne kleine, wenige Zentimeter tiefe, beginnende Asthöhlungen auf. Keine ist jedoch so tief, dass eine Nutzung durch geschützte Tierarten in Frage käme. Spechthöhlen konnten nicht festgestellt werden. Es fanden sich auch keine Nester von zweigbrütenden Vogelarten in den Bäumen.

Blick von Süden in Richtung Nordwesten auf die beiden auf der Grünfläche befindlichen Bäume. Links im Hintergrund ist die Stadtverwaltung zu sehen.

- 6.4 Sollten die einzelnen Bäume am Südrand des Plangebietes gerodet werden, so ist der dort befindliche Meisenkasten zwischen Oktober und Februar abzuhängen, zu reinigen und an einer anderen geeigneten Stelle wieder anzubringen.

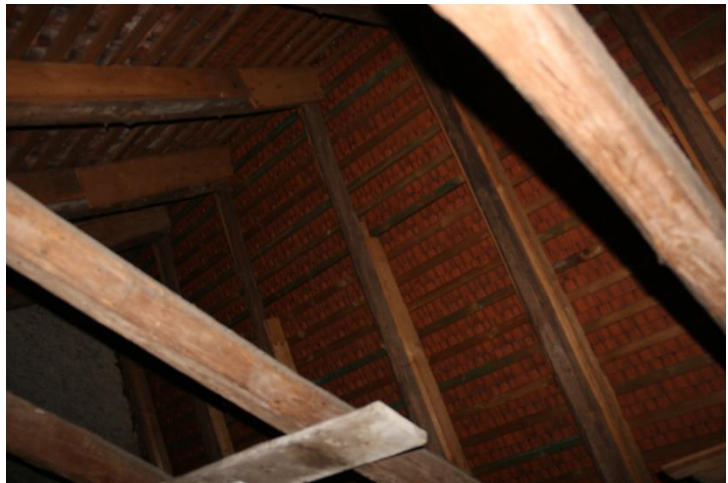
- 5.3 Innerhalb des Gebäudes wurden keine Hinweise, welche auf eine Nutzung durch Fledermäuse deuten, gefunden. Im Dachbodenbereich des abzureißenden Gebäudeteils besteht auf der Nordseite eine kleine, rundliche Öffnung, welche prinzipiell zum Ein- und Ausflug für Fledermäuse oder Vögel geeignet wäre.

Blick in den Dachstuhl  
des abzureißenden Ge-  
bäudeteils.

- 6.3 Auf Grund des mit dem Gebäude-Teilabriss einhergehenden Verlustes potenziell geeigneter Quartiere wird ferner empfohlen, weitere Nistkästen für Nischenbrüter (Halbhöhlen, z.B. Fa. Schwegler: Halbhöhle 2MR) und Mauersegler (z.B. von der Firma Schwegler) sowie für Fledermäuse künstliche Quartiere (Flachkästen, z.B. Fa. Schwegler: Fledermausflachkasten 1FF) im räumlichen Umfeld anzubringen.

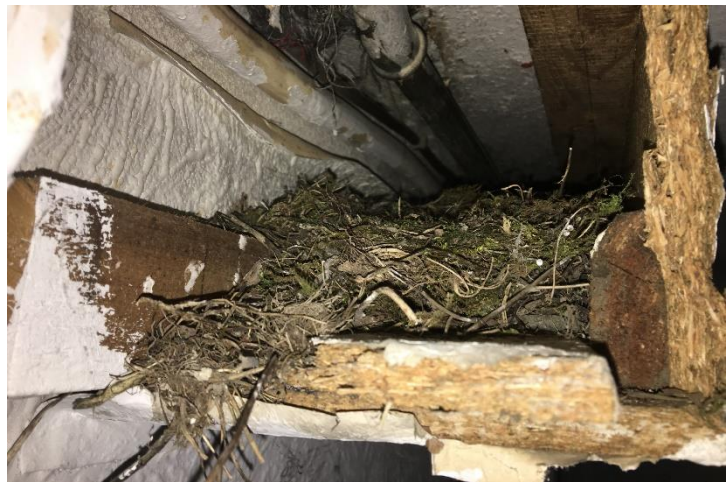
- 5.4 Im Erdgeschoss des nicht abzureißenden Gebäudeteiles ist ein Fenster auf der Nordseite gekippt, im Innenraum besteht das Nest eines Hausrotschwanzes, welches wohl durch dieses Fenster angefliegen wird.

Nest des Hausrotschwanzes im nicht abzureißenden  
Gebäudeteil.

- 6.2 Da der Brutstandort des Hausrotschwanzes im nicht abzureißenden Gebäudeteil besteht, ist zwar anzunehmen, dass dieser auch in Zukunft genutzt werden kann, sofern die Einflugöffnung bestehen bleibt. Es wird dennoch als erforderlich erachtet für den Hausrotschwanz drei Halbhöhen-Nistkästen am Bestandsgebäude bzw. an Neubauten anzubringen (z.B. Fa. Schwegler: Halbhöhle 2MR).

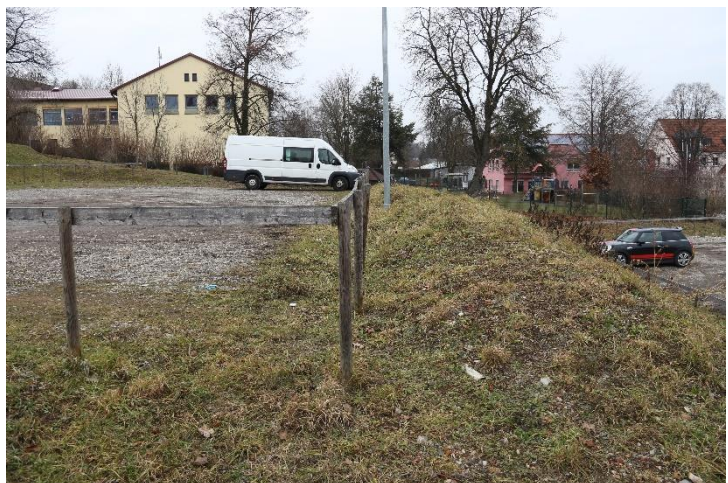
- 5.2 Die Böschungen zwischen den Parkplatzetagen sind relativ dicht bewachsen und in Richtung Osten exponiert. Ein Vorkommen von Zauneidechsen ist daher eher nicht zu erwarten.

Blick auf die Parkplatz-  
etagen mit den nach Os-  
ten exponierten Böschun-  
gen.
